## FICHE DE COLLECTE DE DONNEES ENSEMBLES VITRES

| Batiment : | PE | Pièce | rdcto1 | Ensemble : | 1 | PEESCrdto1E1 |

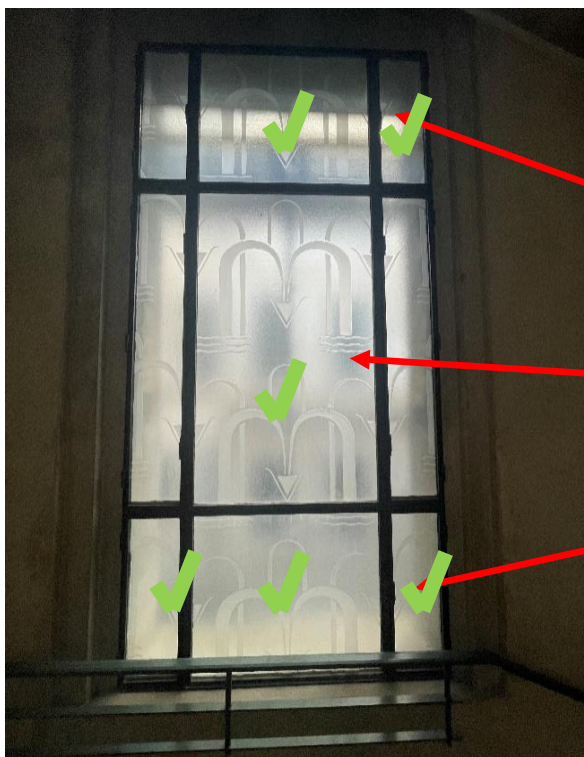
Photo :

*Nota : Les verres sont identiques aux mêmes positionnement, ils reçoivent donc le même QR COD. Les verres cassés ne sont pas référencés par un QR code.*

Verre cassé

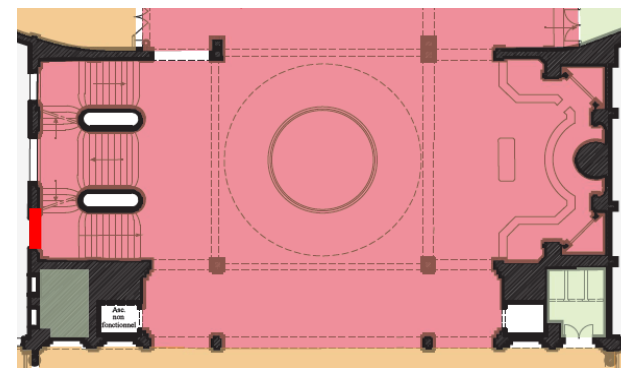
Remarques :

| Partie Haute A | 24*76 | 89*76 | 24*76 |
| Partie Inter B | 24*160 | 89*160 | 24*160 |
| Partie Basse C | 24*76 | 89*76 | 24*76 |

B2 A2 C2  
A3 C1 C3
